Г. Я. МОВЧАН

ИЗ АРХИТЕКТУРНОГО НАСЛЕДИЯ АВАРСКОГО НАРОДА

(Два памятника архитектуры)

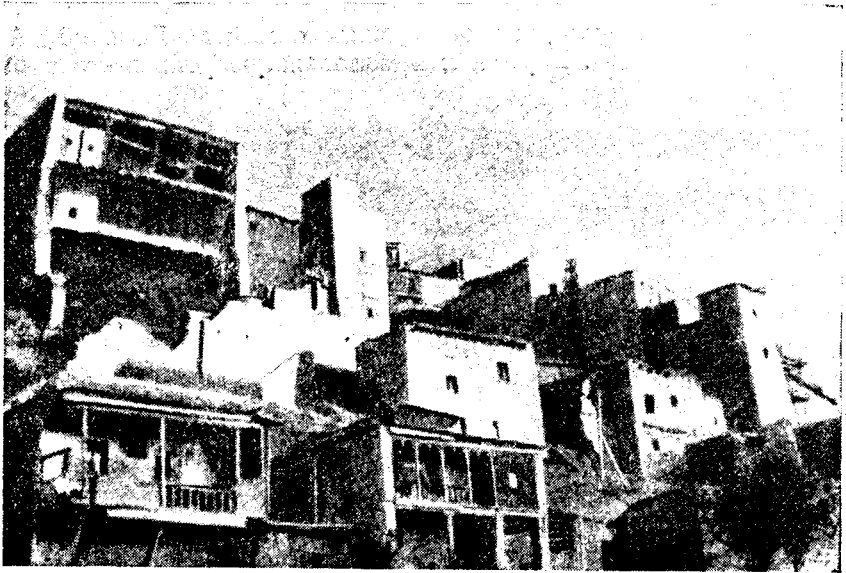
Рис. 3. Общий вид ансамбля. Слева, наверху — дом Гигино. Справа от него — башня Гигино
